ファームウェアバージョン :	V3.12B101H	
製品名/ハードウェア :	DSR-1000AC	A1
	DSR-1000	B1
	DSR-500	
発行日 :	2018/7/6

本リリースノートには、DSR シリーズのファームウェア更新に関する重要な情報が含まれています。ご使用の DSR シリーズに対応するリリースノートであることを確認してください。

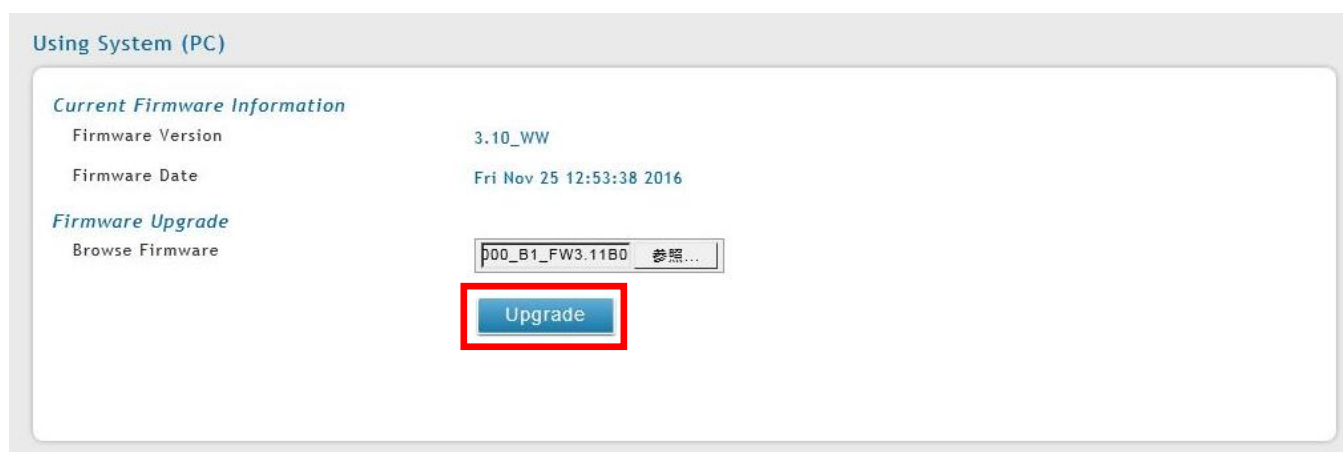
1. 本製品と設定用の PC を接続後、WEB ブラウザを立ち上げ、アドレスバーに WEB GUI の管理画面を表示します。デフォルトのシステム IP アドレスは 192.168.10.1 です。
2. WEB GUI のログイン画面が表示されたら、ユーザ名とパスワードを入力し、ログインしてください。デフォルトのユーザ名およびパスワードは「admin」です。
3. ログイン後、上部のメニューから、**Maintenance > Firmware > Firmware Upgrade > Using System (PC)**の順にクリックします。
4. 「Firmware Upgrade」の「参照」ボタンをクリックします。
5. ローカルのハードディスク上に保存したファームウェアファイルを選択し、「Upgrade」をクリックします。ここでは、まず R3.11B001E のファームウェアファイルを指定します。

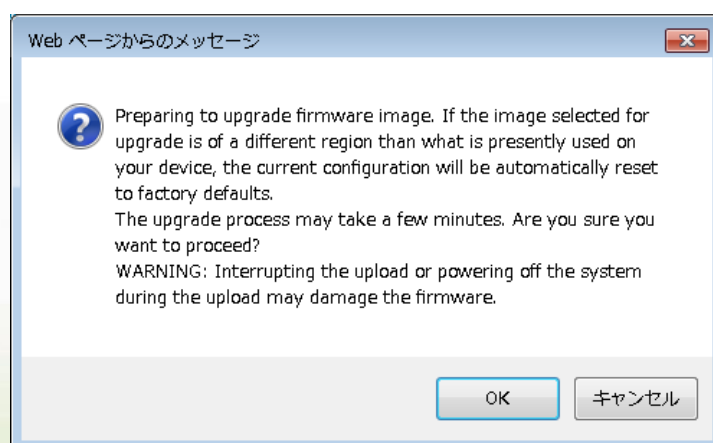
6. アップグレードの確認画面が表示されるので、「OK」をクリックします。

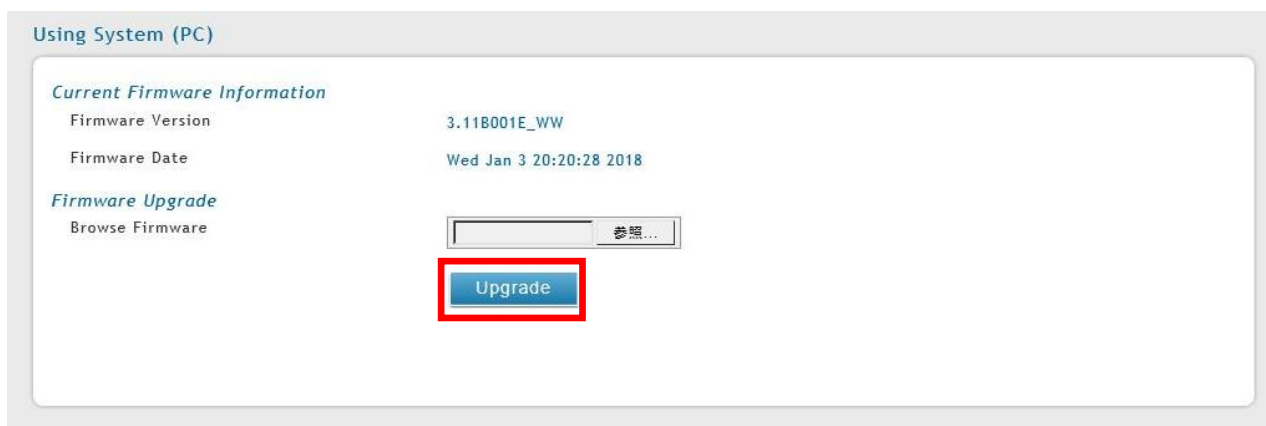
- アップグレード完了後、ログイン画面が表示されます。再度ログインし、**Maintenance > Firmware > Firmware Upgrade > Using System (PC)**の順にクリックします。
- 「Current Firmware Information」の「Firmware Version」がアップグレード後のバージョンであることを確認します。

- 手順 3～手順 7 を繰り返し、R3.12B101H のファームウェアファイルを適用します。アップグレード後、WebGUI のファームウェアバージョンが R3.12B101H になっていることを確認します。
