<b>ファームウェアバージョン:</b> V3.00.B011	
<b>ハードウェアバージョン:</b>	DGS-3620-28TC
	DGS-3620-28SC
	DGS-3620-28PC
	DGS-3620-52T
	DGS-3620-52P
<b>発行日:</b> 2018/12/5

本リリースノートには、D-Link 製スイッチのファームウェア更新に関する重要な情報が含まれています。ご使用のスイッチに対応するリリースノートであることを確認してください。

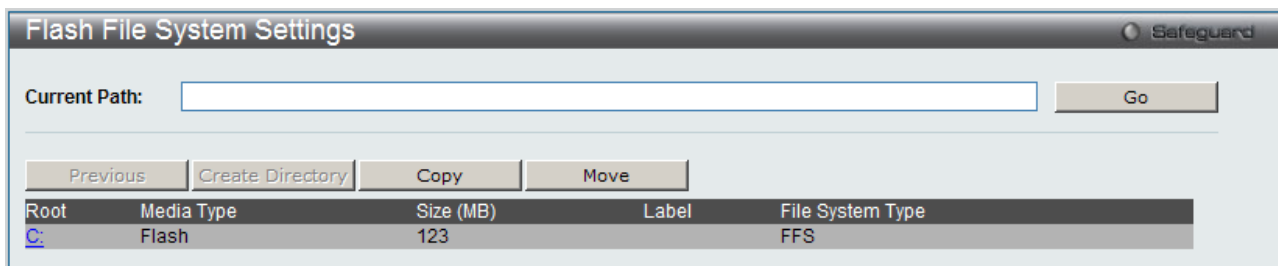
7. 次回のスイッチリブート時にブートアップを行うイメージが選択されているか確認するために、**Network Application > Flash File System Settings** の順にクリックします。

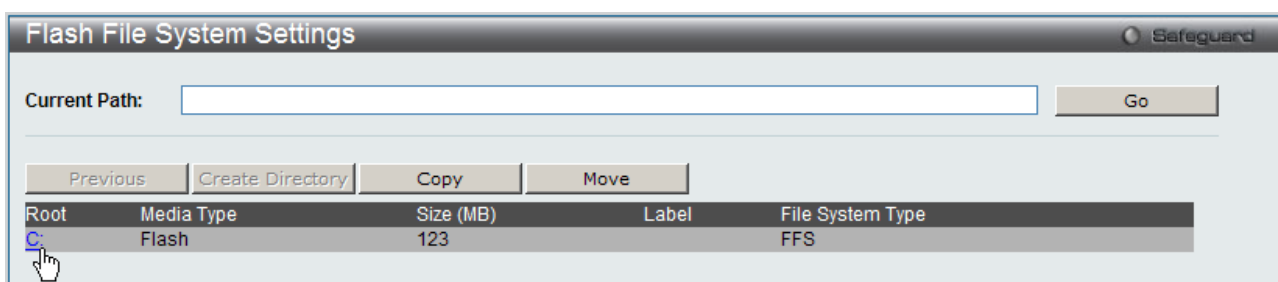
8. Root の C: をクリックします。

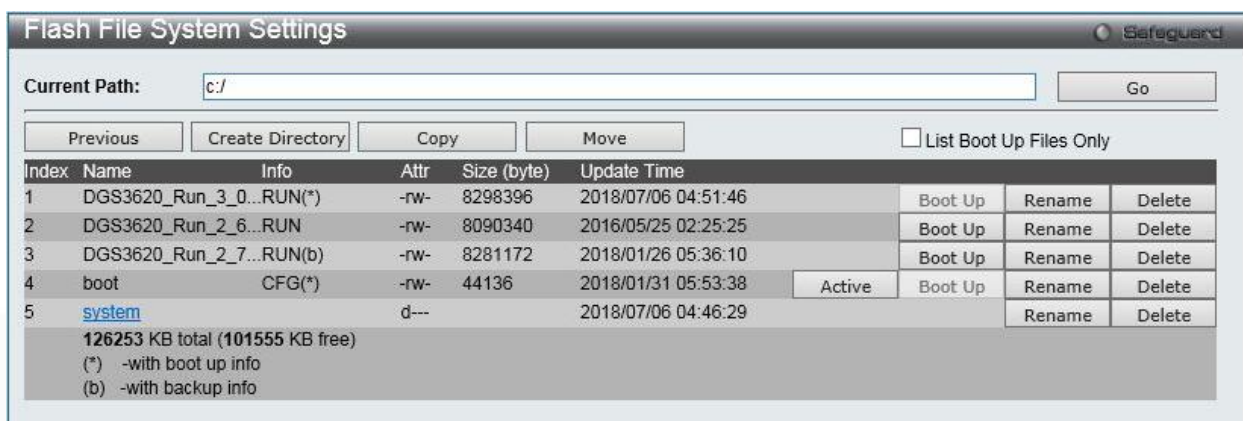
9. ファームウェアが無事にダウンロードされ、ブートアップイメージとして選択されているか否かを確認します。

ブートアップイメージとしてファームウェアが設定されていない場合は、該当するイメージの行にある「Boot Up」ボタンをクリックし、ブートアップファイルとして設定します。
