ファームウェアバージョン:	R2.49.B028	
ハードウェアバージョン:	DXS-3600-16S DXS-3600-32S	B1
発行日:	2018/9/25

本リリースノートには、D-Link 製スイッチのファームウェア更新に関する重要な情報が含まれています。ご使用のスイッチに対応するリリースノートであることを確認してください。

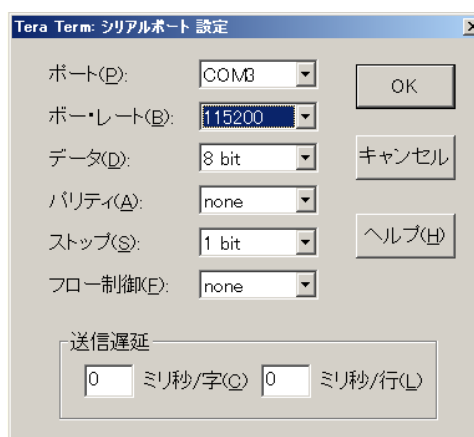
1. スイッチの電源を切り、RS-232 ケーブルで PC とスイッチのシリアルポート（コンソールポート）を接続し、ターミナルソフトウェアを起動します。ターミナルソフトウェアの設定は下記の通りです。（本手順書ではターミナルソフトウェアは Tera Term を使用しています。）

- ボーレート：115200
- データビット：8
- パリティ：none
- ストップビット：1
- フロー制御：none
