ファームウェアバージョン:	V1.15patch-rc125
ハードウェアバージョン:	A1
発行日:	2018/10/3

本リリースノートには、D-Link 製アクセスポイントのファームウェア更新に関する重要な情報が含まれています。ご使用のアクセスポイントに対応するリリースノートであることを確認してください。

ファームウェアバージョン	リリース日付	モデル	ハードウェアバージョン
ランタイム: v1.15patch-rc125	2018/10/3	DAP-2660	A1

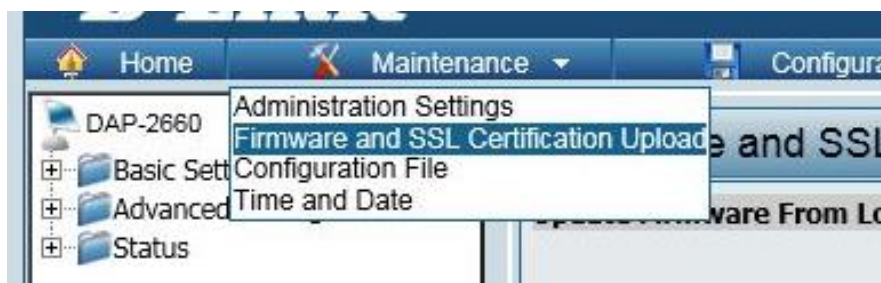
1. 本製品と設定用の PC を接続後、WEB ブラウザを立ち上げ、アドレスバーに IP アドレスを入力して管理画面にアクセスします。
※工場出荷時状態の IP アドレスは http://192.168.0.50 です。
2. WEB GUI のログイン画面が表示されたら、ユーザ名とパスワードを入力し、ログインしてください。
※工場出荷時状態のユーザ名は「admin」、パスワードは「空白」です。
3. ログイン後、上部のメニューから「Maintenance」 -> 「Firmware and SSL Certification Upload」の順でクリックします。

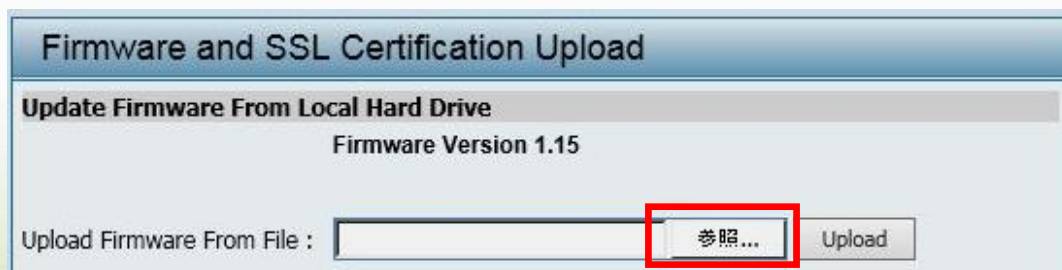
4. 「Firmware and SSL Certification Upload」画面が表示されたら、「Update Firmware From Local Hard Drive」の「参照」ボタンをクリックし、ローカルのハードディスクに保存した本ファームウェアを選択します。

5. ファームウェアを選択した後、「Upload」ボタンをクリックして、ファームウェアをアップデートします。
