| ファームウェアバージョン: | v1.31B25r085 |
| ハードウェアバージョン: | A1 |
| 発行日: | 2026/8/20 |

本リリースノートには、D-Link 製アクセスポイントのファームウェア更新に関する重要な情報が含まれています。ご使用のアクセスポイントに対応するリリースノートであることを確認してください。

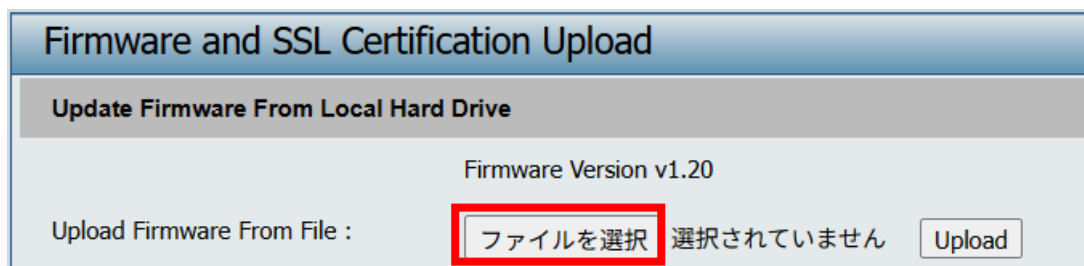
※工場出荷時状態の IP アドレスは http://192.168.0.50 です  
※本製品は初期値で「DHCP クライアント」として設定されています。  
DHCP サーバから IP アドレスを割り振られる環境にある場合、「http://dap2610XXXX.local」と入力し、ログインします。DHCP サーバが無効の環境の場合、「http://192.168.0.50」と入力しログインします。  
「XXXX」は、AP 本体の底面にあるデバイスラベルに記載されている、MAC アドレスの最後の 4 ケタです。  
ご利用の環境に複数の AP が存在する場合は指定する必要があります。
2. WEB GUI のログイン画面が表示されたら、ユーザ名とパスワードを入力し、ログインしてください。  
※工場出荷時状態のユーザ名は「admin」、パスワードは「admin」です。
3. ログイン後、上部のメニューから「Maintenance」->「Firmware and SSL Certification Upload」の順でクリックします。
4. 「Firmware and SSL Certification Upload」画面で「ファイルの選択」をクリックし、ローカルのハードディスクに保存したファームウェアを選択します。

5. 「Upload」ボタンをクリックし、ファームウェアをアップデートします。
6. アップデートの進捗状況を示す画面が表示されます。
