| ファームウェアバージョン: | v1.32B26r088 |
| ハードウェアバージョン: | A1 |

本リリースノートには、D-Link 製アクセスポイントのファームウェア更新に関する重要な情報が含まれています。ご使用のアクセスポイントに対応するリリースノートであることを確認してください。

| ファームウェアバージョン | リリース日付 | モデル | ハードウェアバージョン |
|---|---|---|---|
| v1.32B26r088 | 2026/10/14 | DAP-X2810 | A1 |

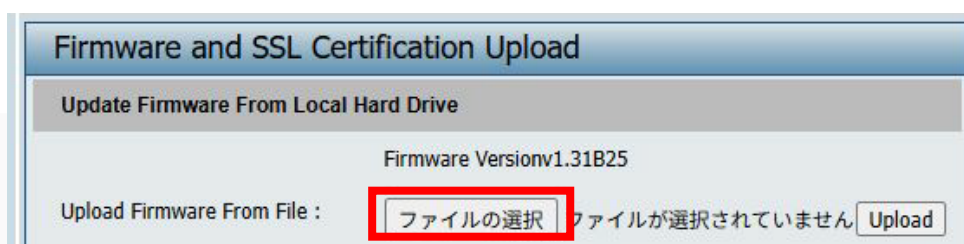
※工場出荷時状態の IP アドレスは 192.168.0.50 です  
※本製品は初期値で「DHCP クライアント」として設定されています。  
DHCP サーバから IP アドレスを割り振られる環境にある場合、「http://dapx2680XXXX.local」または「https://dapx2680XXXX.local」と入力し、ログインします。DHCP サーバが無効の環境の場合、「http://192.168.0.50」または「https://192.168.0.50」と入力しログインします。  
「XXXX」は、AP 本体の底面にあるデバイスラベルに記載されている、MAC アドレスの最後の 4 ケタです。  
ご利用の環境に複数の AP が存在する場合は指定する必要があります。
2. WEB GUI のログイン画面が表示されたら、ユーザ名とパスワードを入力し、ログインしてください。  
※工場出荷時状態のユーザ名は「admin」、パスワードは「admin」です。
3. ログイン後、上部のメニューから「Maintenance」->「Firmware and SSL Certification Upload」の順でクリックします。
4. 「Firmware and SSL Certification Upload」画面で「ファイルの選択」をクリックし、ローカルのハードディスクに保存したファームウェアを選択します。

5. 「Upload」ボタンをクリックし、ファームウェアをアップデートします。
6. アップデートの進捗状況を示す画面が表示されます。
