ファームウェアバージョン:	v1.10B17r045
ハードウェアバージョン:	A1
発行日:	2024/11/18

本リリースノートには、D-Link 製アクセスポイントのファームウェア更新に関する重要な情報が含まれています。ご使用のアクセスポイントに対応するリリースノートであることを確認してください。

ファームウェアバージョン	リリース日付	モデル	ハードウェアバージョン
v1.10B17r045	2024/11/18	DAP-X2850	A1

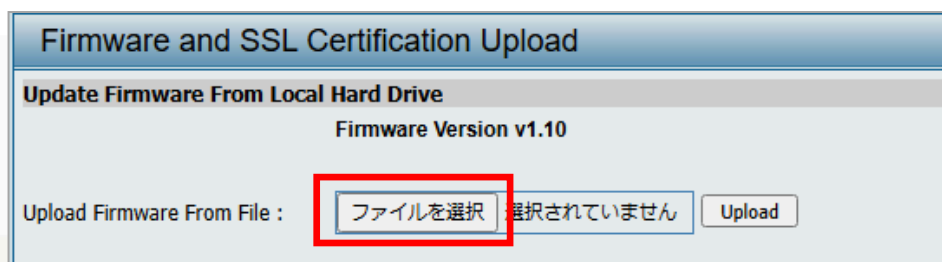
※工場出荷時状態の IP アドレスは 192.168.0.50 です  
※本製品は初期値で「DHCP クライアント」として設定されています。  
DHCP サーバから IP アドレスを割り振られる環境にある場合、「http://dapx2850XXXX.local」または「https://dapx2850XXXX.local」と入力し、ログインします。DHCP サーバが無効の環境の場合、「http://192.168.0.50」または「https://192.168.0.50」と入力しログインします。  
「XXXX」は、AP 本体の底面にあるデバイスラベルに記載されている、MAC アドレスの最後の 4 ケタです。ご利用の環境に複数の AP が存在する場合は指定する必要があります。
2. WEB GUI のログイン画面が表示されたら、ユーザ名とパスワードを入力し、ログインしてください。  
※工場出荷時状態のユーザ名は「admin」、パスワードは「admin」です。
3. ログイン後、上部のメニューから「Maintenance」->「Firmware and SSL Certification Upload」の順でクリックします。
4. 「Firmware and SSL Certification Upload」画面で「ファイルを選択」をクリックし、ローカルのハードディスクに保存した **v1.10B17r045** のファームウェア (**DAPX2850\_A1\_FW1\_10B17r045.bin**) を選択します。

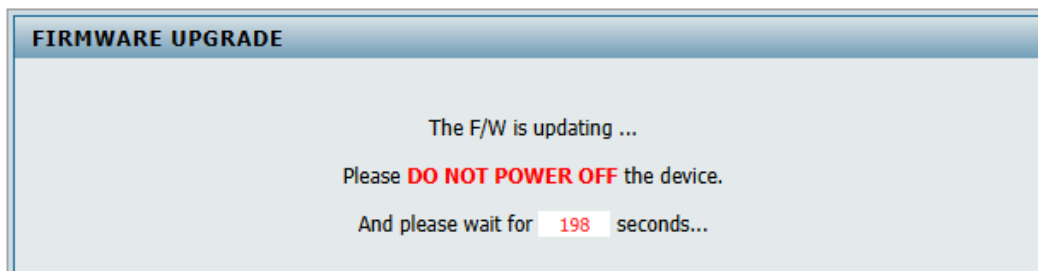
6. アップデートの進捗状況を示す画面が表示されます。
